NARRACIÓN

EVIDENCIA DEL ACCIDENTE

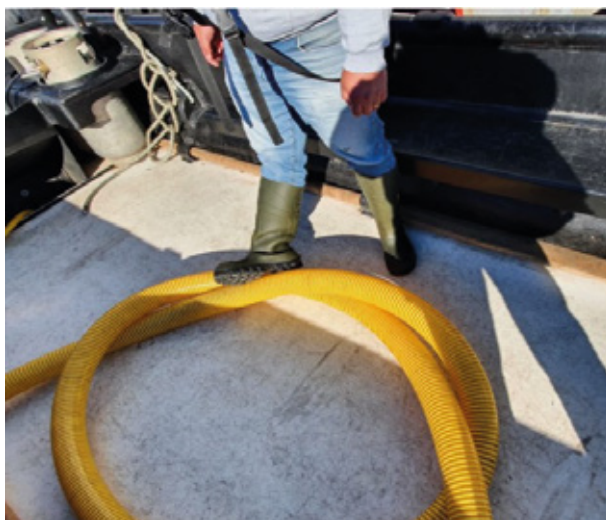
Con fecha 18 de Octubre del 2021, en Centro Cholgo, trabajador (20 años) se encontraba transportando materiales en bote de apoyo cuando sufre torcedura en tobillo de pierna derecha debido a pisar manguera corrugada ubicada en el piso de embarcación.

Al analizar causas que originan este accidente se detectan factores asociados a subvaloración del riesgo, materiales en lugar de tránsito,

Manguera corrugada en piso de embarcación.

- Toda operación, por mínima o sencilla que parezca, debe estar estandarizada e identificada en matriz de identificación de peligros, evaluación de riesgos y canalizada con mayor profundidad en procedimiento de trabajo seguro.
- Es importante transmitir a nuestros colaboradores el mensaje de no subestimar ningún riesgo, a poner por delante siempre las técnicas y maniobras de autocuidado laboral.
- Se debe potenciar el orden en nuestros lugares de trabajo, utilizando herramienta 5 S para evitar situaciones como el acopio de material en lugar de tránsito.
